# Arqueologia histórica e urbana: intervenções na Casa do Padre João Maria no bairro da Cidade Alta – Natal/RN

## *Historical and urban archeology: interventions at the Casa do Padre João Maria in Cidade Alta neighborhood - Natal / RN*

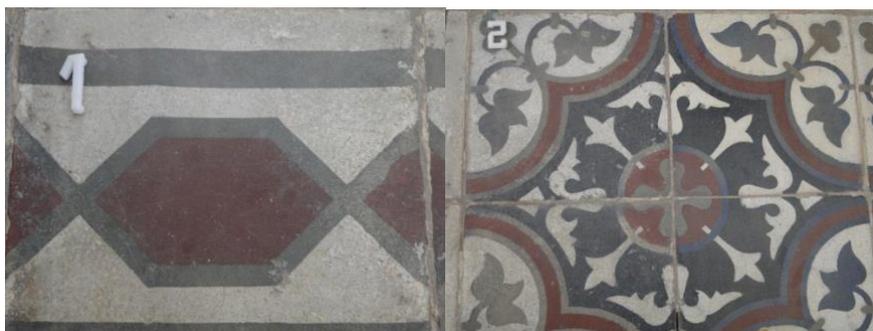
**Figuras 1 e 2** – Padrões decorativos dos tipos **01 e 02** nos pisos atuais da Casa. No primeiro tipo, à esquerda, os motivos decorativos são com polígonos de seis lados na cor vinho e delimitados por faixas na cor cinza com fundo branco, e demarcado por faixas também na cor cinza. No segundo tipo, à direita são motivos florais demarcados por faixas na cor vinho e cinza formando mosaicos.

São nove os tipos de ladrilhos hidráulicos segundo o critério de sua decoração, os quais que representam as últimas ocupações do imóvel como residência e como escritório da antiga 3ª SubRegional do IPHAN-RN. Nas Figuras 1, 2, 3 e 4, vemos fotografias que mostram as variações e detalhes decorativos desses pisos de ladrilho hidráulico:

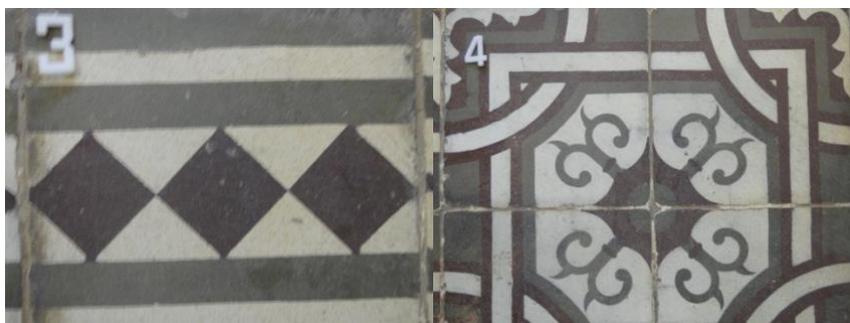
**Figuras 3 e 4**– Padrões decorativos dos tipos **03 e 04**.

No primeiro à esquerda, os motivos são de losangos enfileirados na cor vinho e demarcados entre faixas na cor cinza claro e é o único tipo representado por fragmentos encontrados nas escavações do Setor I, ou seja, na camada de aterro (20 a 60 cm) na antiga sala da Superintendente do IPHAN-RN. No segundo, à direita, os motivos do tipo floral, mas geometrizados e dentro de limites de um quadrado enlaçado por círculos em seus vértices e demarcados por faixas de fundo branco com linhas cor na cor vinho. Nas Figuras 5 e 6, observa-se fragmento desse tipo de ladrilho encontrado na camada de aterro nas quadrículas B/C 14-15, junto à parede de alvenaria de pedra, junto a outros materiais construtivos, areia e cascalho.

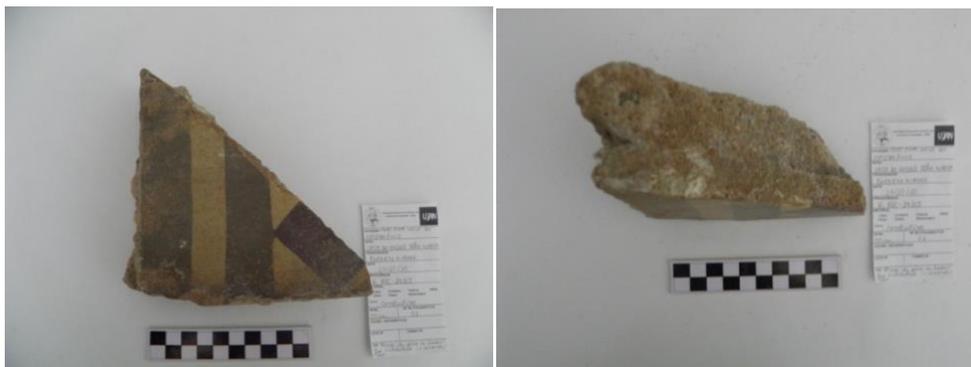
**Figuras 5 e 6:** Fragmento de piso de ladrilho hidráulico com restos de argamassa de assentamento em cimento, com decoração de losangos enfaixados, e coletado na escavação da quadrícula B/C 14 -15, no nível 2 (55cm).

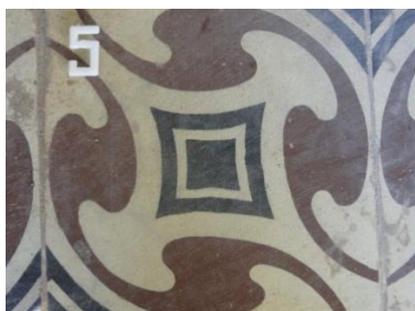
**Figuras 7 e 8** – Motivos decorativos dos ladrilhos hidráulicos decorados dos tipos 05 e 06. No primeiro à esquerda, os motivos são geometrizados com curvas e linhas turvas nas cores vinho, branco e cinza escuro. No segundo, à direita, são pequenos círculos e losangos em fundo cinza escuro e delimitado por faixas brancas, com espaços preenchidos na forma de esquadro com fundo na cor vinho.

Ainda sobre os pisos existentes no atual edifício, mais outros tipos foram identificados como se apresenta nas Figuras 7, 8, 9 e 10.:

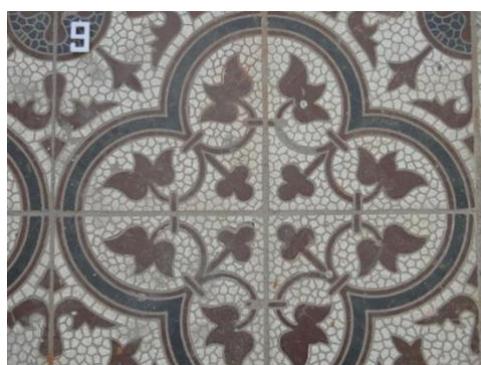
O último tipo de ladrilho hidráulico decorado (Figura 11) está presente no hall de entrada do edifício, o qual pelo seu aspecto decorativo e pelo seu menor desgaste constitui-se como a última etapa de colocação de ladrilhos hidráulicos, pois foram encomendados na fábrica Cerâmica Iracema e colocados quando da última restauração nos anos 1990. A decoração é do tipo fundo branco imitativo de mosaico, com padrões florais na cor vinho e demarcados por faixas pretas foscas demarcadas por linhas na cor vinho.

**Figura 11** – Padrão decorativo do tipo **09**

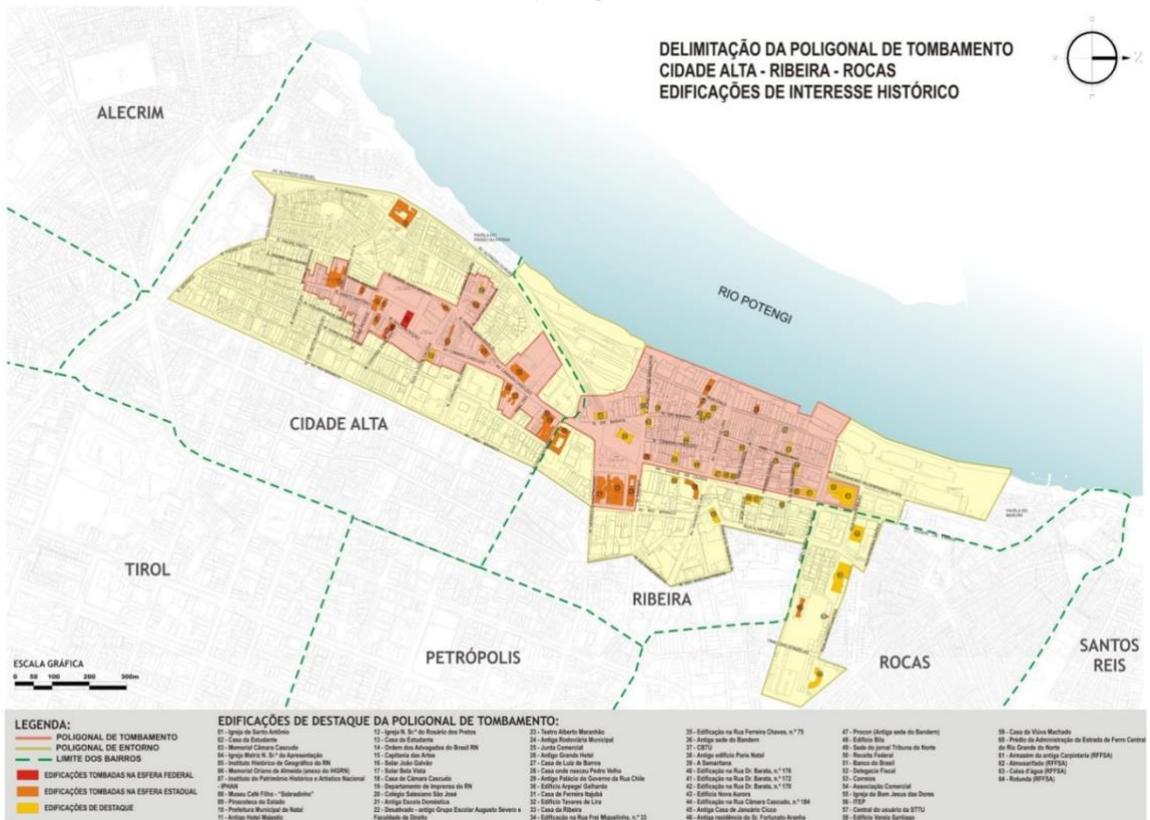
**Figura 1** – Poligonal de tombamento do Centro Histórico de Natal com a identificação das edificações de interesse histórico no bairro da Cidade Alta.

Visto assim, a metodologia de pesquisa arqueológica selecionada considerou dois aspectos fundamentais: em primeiro lugar, as características próprias do tipo de sítio histórico em estudo, classificado e identificado como uma área residencial situado no contexto de uma paisagem urbana; em segundo lugar, se considerou na pesquisa como não menos importante, o fato de ser um terreno cuja definição patrimonial e jurídica está circunscrito na poligonal definida como a área de antiga ocupação histórica, dentro das poligonais definidas pelo IPHAN-RN como Centro Histórico de Natal (ver Figuras 1 e 2, Anexo A).

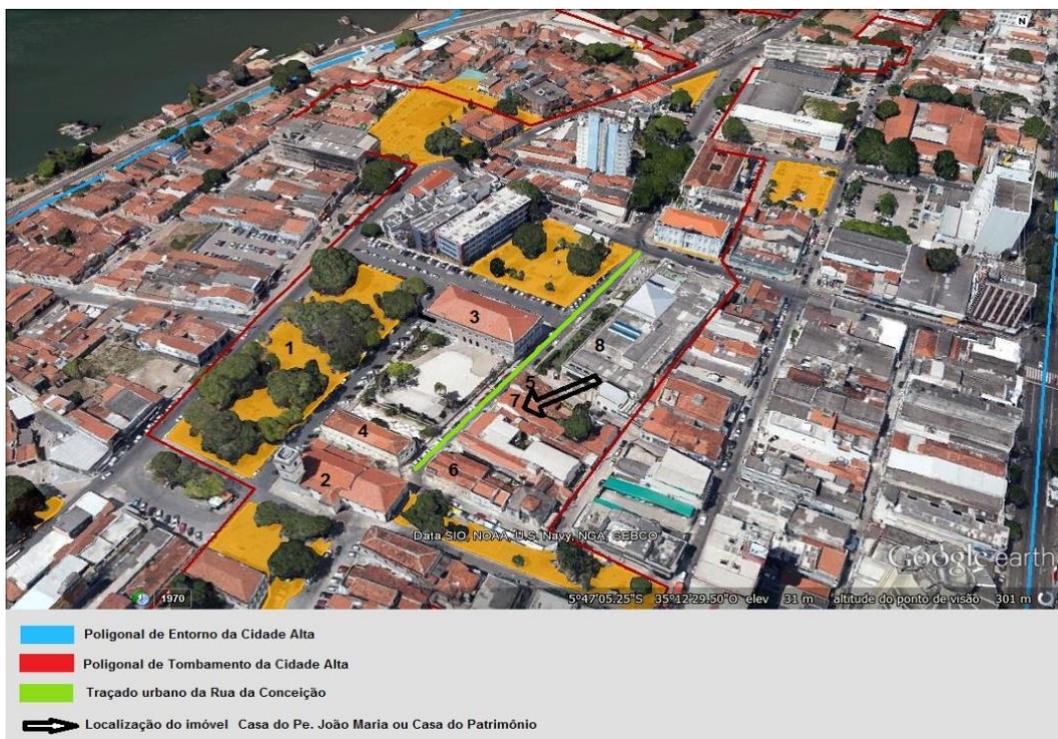
**Figura 2:** Imagem aerofotogramétrica da situação da Rua da Conceição e da Casa do Padre João Maria no traçado urbano da Cidade Alta e seu entorno atual: 1) Praça André de Albuquerque; 2) Igreja Matriz de Nossa Senhora da Apresentação; 3) Palácio Potengi, antigo Palácio do Governo; 4) Instituto Histórico Geográfico do RN (IHGRN); 5) Sobradinho ou Museu Café Filho; 6) Anexos IHGB; 7) Casa do Padre João Maria; 8) Assembleia Legislativa do Estado do RN. Fonte: RN – Natal\_tombamento\_kmz.kmz/poligonais. Google Earth.

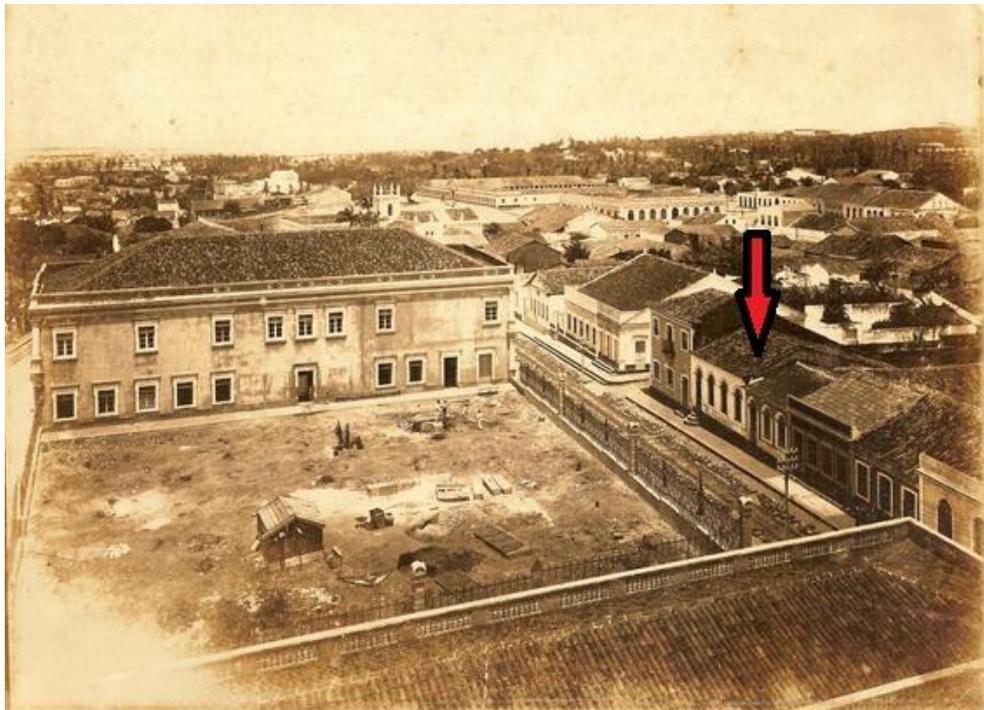
**Figura 4:** A Cidade Alta, parte da Ribeira e o Morro de Petrópolis (direção nordeste) vista do alto da torre da Igreja Matriz de Nossa Senhora da Apresentação (1908). Note-se o casario da Rua da Conceição (parte dele se mantém nos dias atuais). Na área hoje correspondente a Av. Rio Branco (no alto, à direita), construções semelhantes ao padrão da Rua da Conceição. Os jardins do Palácio do Governo estavam em construção. Foto: Acervo do IHGRN. FONTE: NESI, Jeanne Fonseca Leite. *Caminhos de Natal*. Natal: Instituto Histórico e Geográfico do Rio Grande do Norte, 1997.

Em termos de problemáticas estabelecidas na pesquisa, as informações existentes em termos dos dados técnicos levantados para as reformulações no edifício em meados da década de 1990, esses trabalhos foram marcadas nas prospecções da época pela presença de uma seção de parede de alvenaria de pedra existente no imóvel, classificada pelo então arqueólogo contratado pela 3ª SubRegional do IPHAN – RN, o professor Paulo Tadeu de Sousa Albuquerque, como sendo essa seção de paredes de alvenaria de pedra os remanescentes construtivos do que foi o Antigo Armazém Real da Capitania, fato esse que levou a diversas discussões com a Fundação José Augusto, instituição responsável no nível estadual da gestão e promoção de projetos culturais e assim também promover as eventuais conservações e restaurações de elementos do patrimônio cultural material (Figuras 3 a 8, Anexo B).

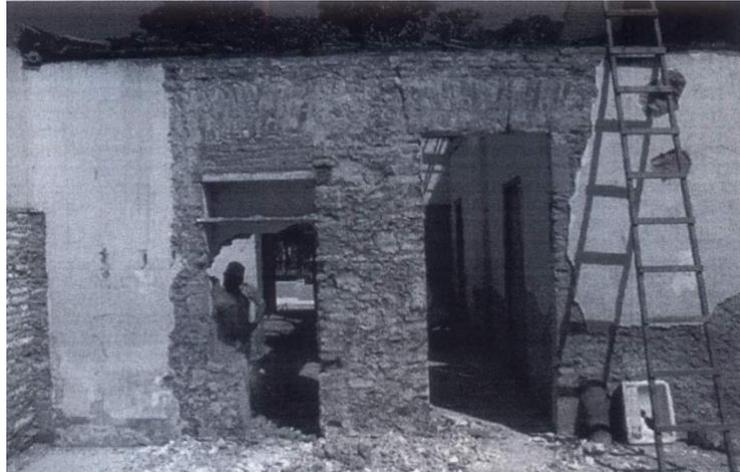
**Figura 7:** Fotografia do momento da retirada do reboco e identificação da parede de alvenaria de pedra-e-cal, na parte posterior do imóvel nas reformas em 1995. FONTE: Análise Técnica da FJA – junho/2015. Com base nos relatórios de tombamento e restauração do IPHAN-RN.

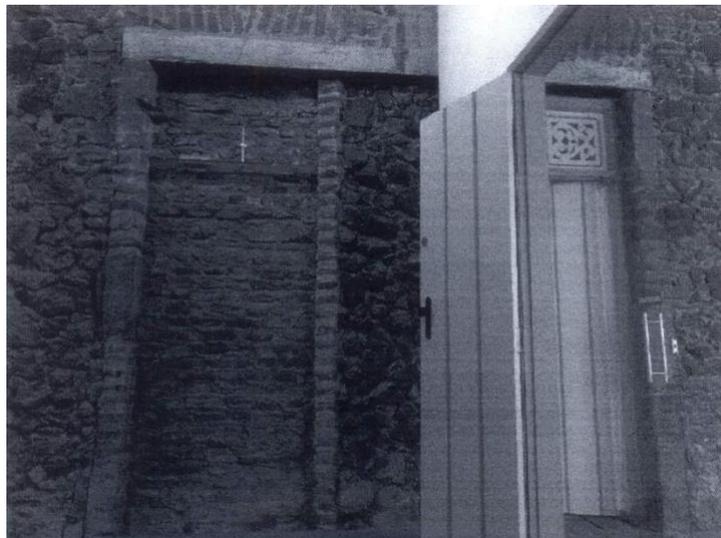
**Figura 8:** Fotografia identificando a parede de alvenaria de pedra junto com alvenaria de tijolo na restauração da edificação para constituir-se em sede do escritório do IPHAN-RN, nas reformas e restaurações de 1995. FONTE: Análise Técnica da FJA – junho/2015. Com base nos relatórios de tombamento e restauração do IPHAN-RN.

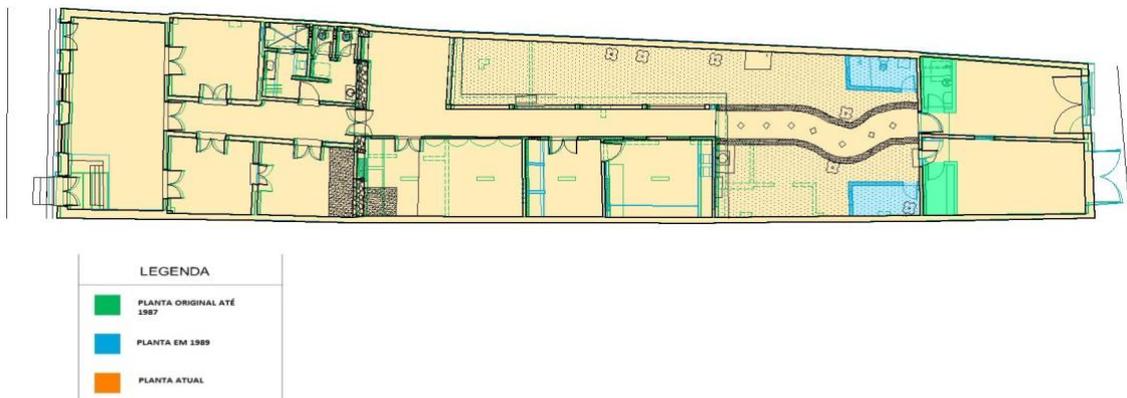
**Figura 9:** Planta de compatibilização mostrando ordenamento construtivo histórico do imóvel. FONTE: IMPROTEC, 2015

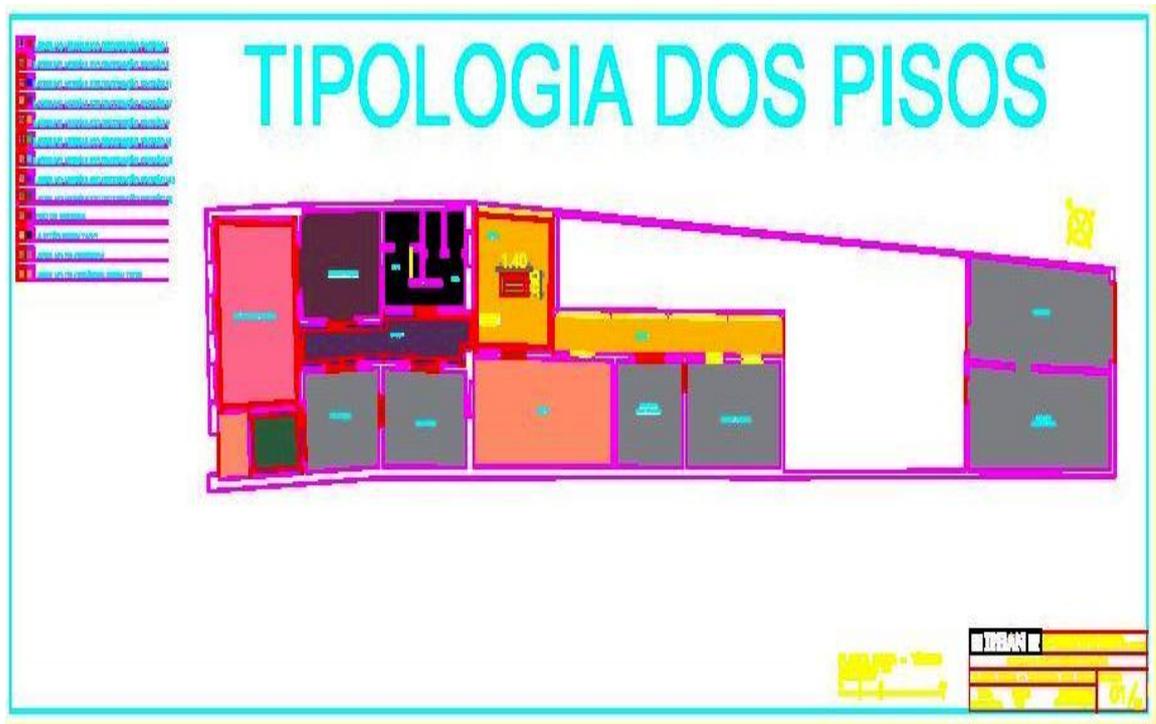
Figura 12 – Planta baixa com a tipologia dos pisos existentes atualmente no edifício.

O primeiro elemento considerado nesta leitura foi a tipologia dos pisos atuais que estavam preservados, considerando a análise tipológica que foi realizada durante as prospecções arqueológicas, os pisos atuais, os quais foram considerados como o nível zero para as escavações, estão assim distribuídos de acordo com o levantamento topográfico do imóvel (Figuras 11 e 12, Anexo D).
