IDENTIFICAÇÃO DE EVENTOS DE INUNDAÇÃO DO RIO ITAPICURU MIRIM NO PERÍMETRO URBANO DE JACOBINA – BA (1974 – 2004)

IDENTIFICATION OF INUNDATION EVENTS IN THE ITAPICURU MIRIM RIVER IN THE URBAN PERIMETER OF JACOBINA – BAHIA (1974 – 2004)

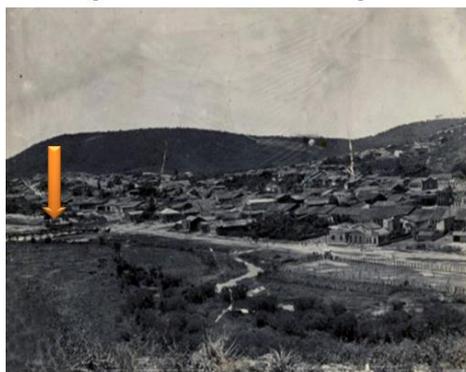
A Figura 4a mostra o percurso do rio Itapicuru Mirim em 1940, quando ainda era sinuoso e a antiga ponte de madeira da Pinguela que ligava as atuais avenidas Lomanto Junior e Orlando Oliveira Pires. A Figura 4b retrata a mesma paisagem em 2017 em ângulos mais distante, na qual se observa a transformação da paisagem e principalmente as alterações no canal fluvial do rio Itapicuru Mirim.

Figura 4a - Rio Itapicuru Mirim, 1940 - Antiga Ponte de madeira da 'Pinguela'.

Figura 4b - Rio Itapicuru Mirim, 2017- Ponte Manoel Novaes

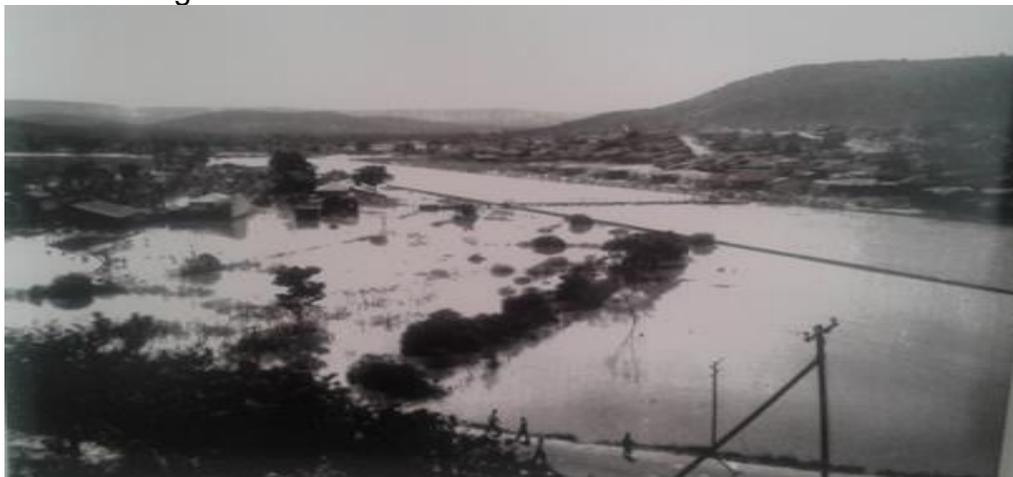
Figura 5 – Enchente de 1957 em Jacobina – Bahia.

Apesar das iniciativas arquitetônicas do sistema antrópico, verificou-se que a realização de obras não minimizou a ocorrência de cheias e inundações na cidade, pois, antes mesmo delas serem concluídas, constatou-se a

ocorrência desse evento no perímetro urbano em 1957, apontando, assim, a susceptibilidade da área a risco de desastres (Figura 5).

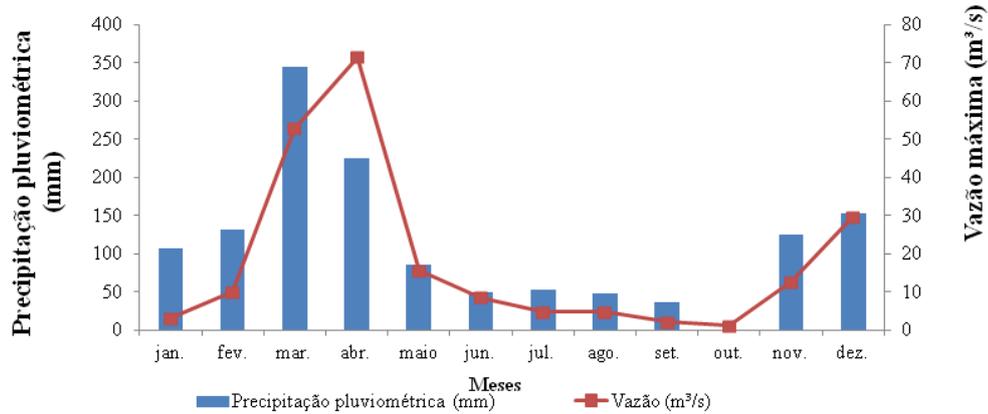
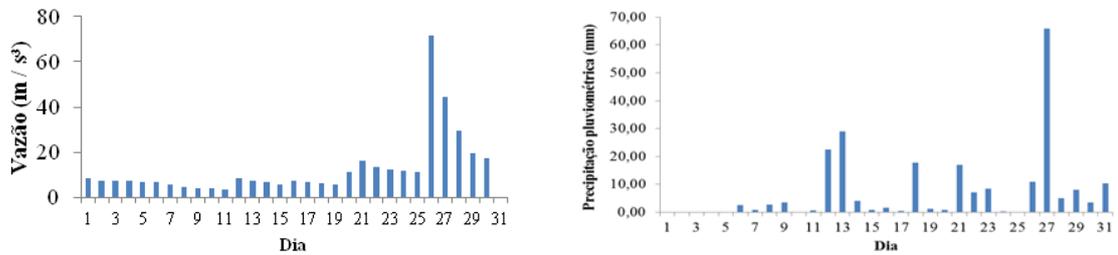
A Figura 7 retrata que, naquela época, os totais de precipitação pluviométrica mensal atingiram valores significativos, averiguando que, em março de 1974, a máxima de chuva atingiu 343,6 mm quando a vazão máxima do mês foi de 52,8 m³/s (INMET, 1974; ANA, 1974). No mês de abril de 1974, período registrado na notícia, os totais de precipitação pluviométrica chegaram a 225,2 mm quando a vazão foi de 71,4 m³/s.

Figura 7 - Relação entre os dados de precipitações pluviométricas e fluviométricas do mês de abril de 1974, Jacobina, Bahia.

Distribuição da vazão e da precipitação pluviométrica diária no mês de abril de 1974.

Ao observar a distribuição da precipitação pluviométrica e de vazão diária no mês de março de 1974 (Figura 7), verificou-se aumento do escoamento

superficial e elevação da vazão de forma concentrada em um intervalo de apenas 24 horas, caracterizando-se como uma inundação brusca.

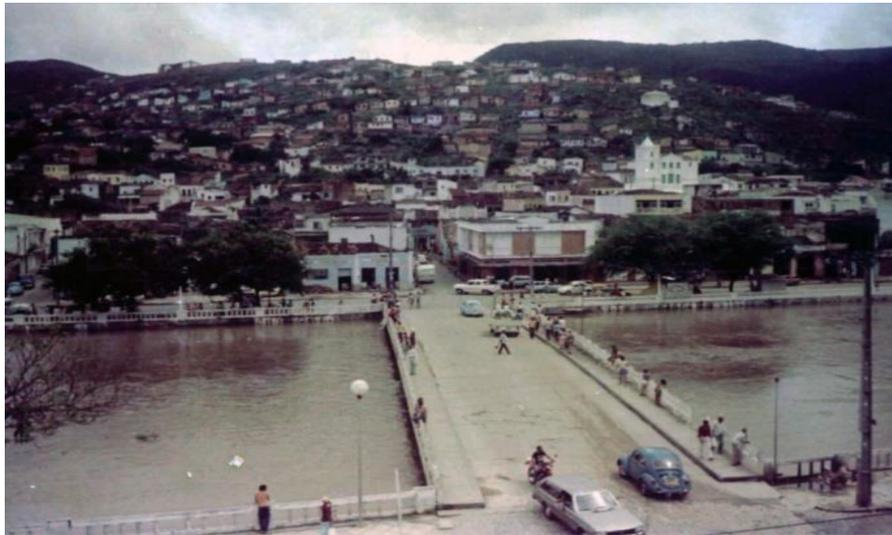
Figura 8 – Enchente de 1980, Jacobina – Bahia.

Além das notícias do jornal impresso, as cenas fotográficas representam uma relação primordial com o momento histórico e a paisagem urbana da época. Um desses registros mostra a ocorrência de uma inundação no ano de 1980, no qual foi possível observar a visível mudança na arquitetura urbana e o aumento do adensamento populacional no leito maior do rio, assim como a consolidação das intervenções estruturais intensivas pelas quais o rio Itapicuru Mirim esteve submetido em meados de 1940 e 1950 com a retificação do seu canal (Figura 8).

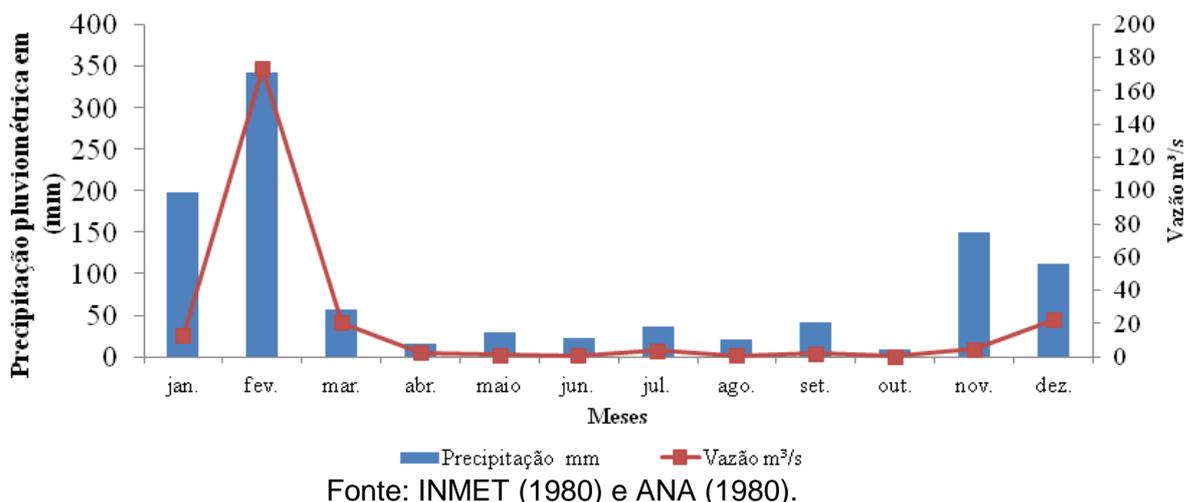
Infere-se, por meio dos dados, a ocorrência do evento no mês de fevereiro de 1980, pois, apesar de a fotografia não registrar dia e mês de ocorrência da inundação, constatou-se que a máxima de precipitação pluviométrica no mesmo mês foi de 342,8 mm quando a vazão foi de 173 m³/s no acumulado mensal de fevereiro de 1980 (Figura 9).

Figura 9 – Relação entre os dados de precipitações pluviométricas e fluviométricas, mês de fevereiro, 1980.

Ao analisar os dados diários de precipitação e vazão do mês de fevereiro, constatou-se anomalia no padrão de distribuição entre os dias 9(nove), 10(dez) e 11(onze) de fevereiro de 1980. Sabendo-se que essa acumulação também

considera a entrada de água no sistema em decorrência de chuvas intensas na região, infere-se que o evento tenha ocorrido entre esses dias.

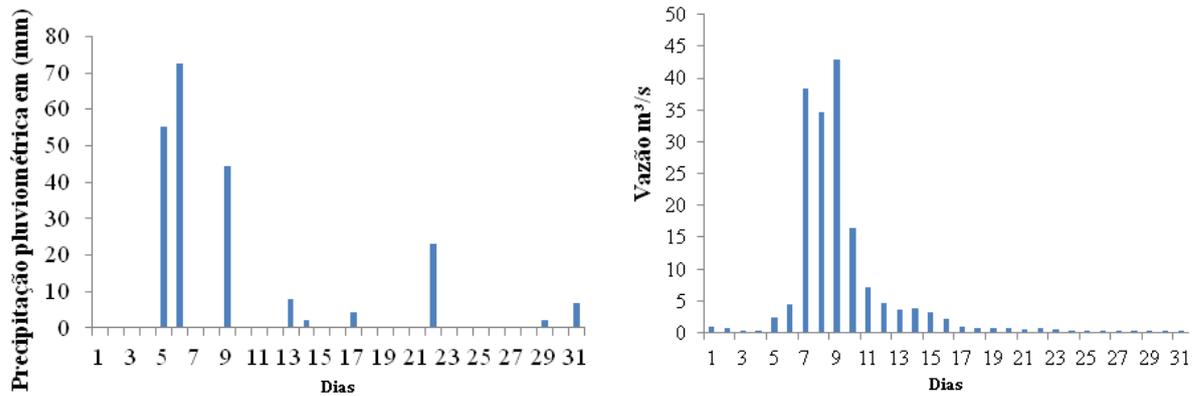
Apesar da falta de dados disponibilizados pela Rede Hidrometeorológica Nacional (RHN), em alguns dias do mês de março de 1994, relacionaram-se os totais de precipitação pluviométrica a montante e vazão diária a jusante, os dados indicaram que as chuvas influenciaram diretamente na ocorrência do evento, pois foram registrados entre os dias 5 (cinco) e 6 (seis) de março um total de 55,1 mm e 72,7 mm, respectivamente, no acúmulo de 24 horas, sendo que a vazão a jusante entre os dias 7 (sete), 8 (oito) e 9 (nove) apresentaram totais equivalentes a 38,3; 34,6 e 43 m³/s, respectivamente (Figura 10).

Figura 10 - Gráfico de precipitação pluviométrica a montante (Miguel Calmon) e vazão a jusante (Jacobina) março de 1994, Jacobina, Bahia.

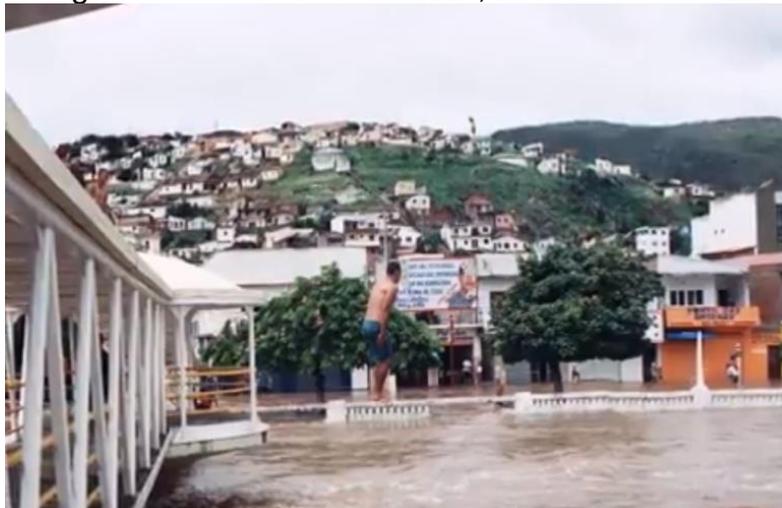
Figura 11 – Enchente de 2002, Jacobina – Bahia.

Embora os registros históricos apontem a ocorrência das inundações como um fato comum, os eventos tornaram-se cada vez mais recorrentes nas localidades centrais da cidade, especificamente, nas avenidas Lomanto Junior e Orlando Oliveira Pires, onde se concentra intenso fluxo de pessoas e mercadorias (Figura 11).

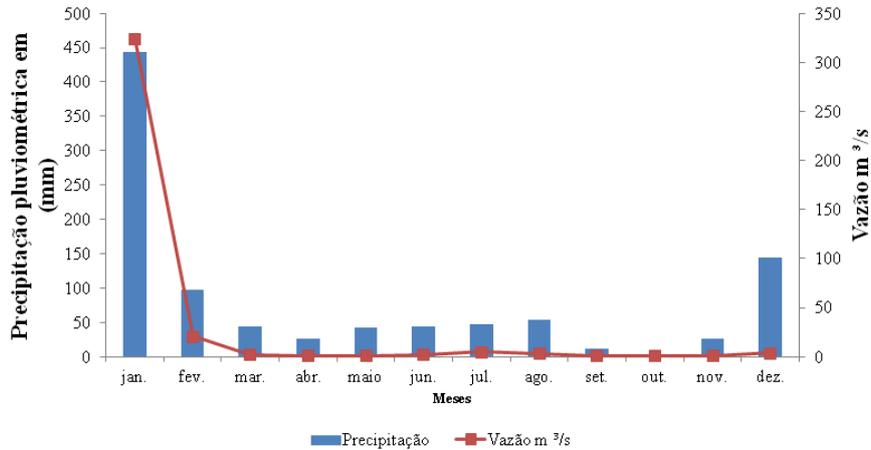
Sobre a inundação de 2002, os dados coletados registraram precipitação pluviométrica mensal acumulada de 444 mm e vazão máxima mensal de 324,3 m³/s no mês de janeiro de 2002 (Figura 12).

Figura 12 - Relação de dados de precipitação pluviométrica e fluviométricos, Jacobina, Bahia – 2002.

O relatório de danos da cidade indicou que, no período de 01/01/02 a 20/01/02, foram registrados 423 mm e entre os dias 22/01/02 e 23/01/02 houve entrada de chuvas de 125 mm. Diante da intensidade do *input* de chuvas em janeiro de 2002, o relatório de danos do município, notificou que 508 casas foram alagadas, 68 foram totalmente destruídas, 128 ficaram parcialmente destruídas, 110 estiveram em situação de risco, 68 famílias desabrigadas e 182 desalojadas.

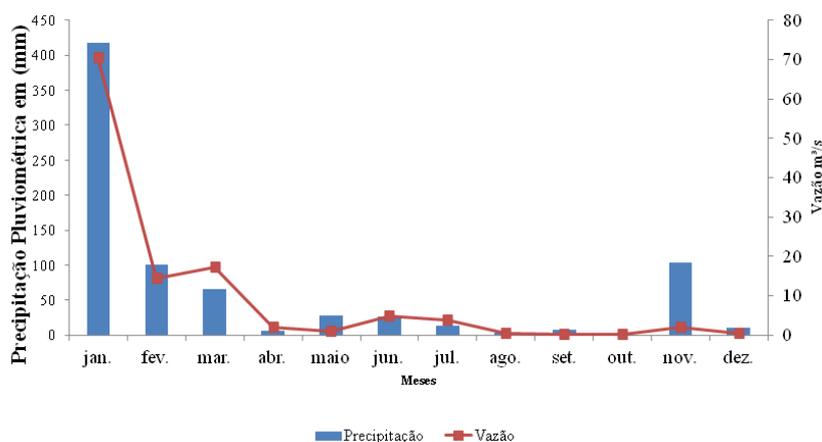
Figura 13 - Relação de dados pluviométricos e fluviométricos, Jacobina – 2004.
