DIAGNÓSTICO PANORÂMICO DAS CALÇADAS DO BAIRRO PEQUI ATRELADO À MOBILIDADE URBANA, EM EUNÁPOLIS – BAHIA

PANORAMIC DIAGNOSIS OF THE SIDEWALKS OF THE PEQUI NEIGHBORHOOD LINKED TO URBAN MOBILITY, IN EUNÁPOLIS – BAHIA

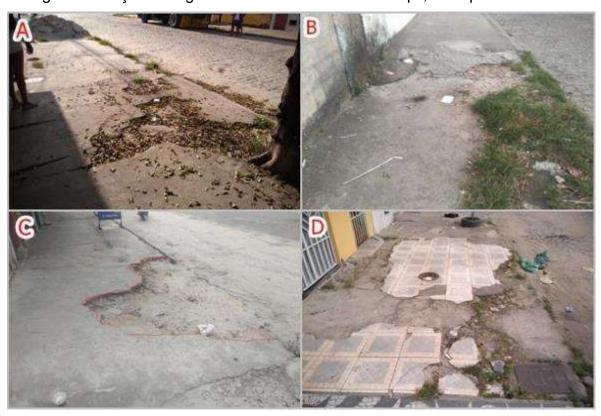
Figura 2. Calçadas degradadas de ruas do bairro Pequi, Eunápolis -Bahia

fazendo as calçadas com pressa ou pela ausência de conhecimento técnico e da legislação, resultando em calçadas sem segurança e sem acessibilidade (VELHO et al, 2015). Na figura 2 percebe-se o estado crítico de degradação das calçadas que é resultado da falta de manutenção, pode-se observar partes das calçadas sem piso formando fraturas e rachaduras nas estruturas. Na figura 1-B além de possuir fraturas, o piso da calçada também foi remendado com cimento, gerando uma superfície desnivelada, onde é possível notar a presença de vegetação na parte fraturada.

Figura A: Rua Bela Vista; Figura B: Rua Jacarandá; Figura C:Rua Tupiniquins; Figura D: Rua Lomanto Júnior. Data das fotos: 24 de janeiro de 2022.

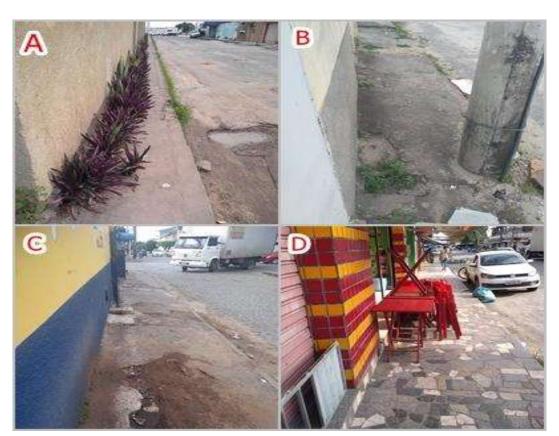
Figura 4. Calçadas estreitas de ruas do Bairro Pequi, Eunápolis – Bahia.

Na figura 4-A é nítido que além da calçada ser estreita, esta ainda abriga plantas, deixando-a ainda mais inacessível. Na figura 4-B além de estreita e com buracos, a calçada possui um poste que para a proporção da calçada representa um enorme obstáculo.

Figura A: Rua Lomanto Júnior; Figura B: Rua Cristóvão Colombo; Figura C: Rua Estácio de Sá; Figura D: Rua Boa Vista. Data das fotos: 24 de janeiro de 2022.

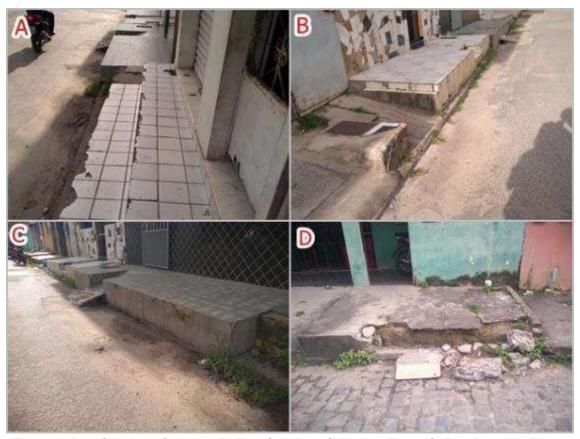
Figura 5. Calçadas com a presença de degraus e desníveis no bairro Pequi, Eunápolis – Bahia.

Ainda no quesito estrutural, outro problema que afeta os pedestres do bairro é a presença de degraus e desnivelamento nas calçadas. A presença de degraus nas calçadas representa um risco aos pedestres, aumentando a probabilidade de quedas e o risco de atropelamento. Para cadeirantes, deficientes físicos, idosos e pessoas com carrinhos de bebê o desafio ainda é maior, haja vista que a única alternativa é se locomover pela rua, disputando espaço com veículos. Neste quesito a rua Cristóvão Colombo é a que chama mais atenção, tendo em vista que nos seus 2 km de extensão quase todas as calçadas possuem degraus e desnivelamento.

Figura A: Rua Cristóvão Colombo; B: Rua Cristóvão Colombo; Figura C: Rua Pataxós; Figura D: Rua Tupiniquins. Data das fotos: 24 de janeiro de 2022.

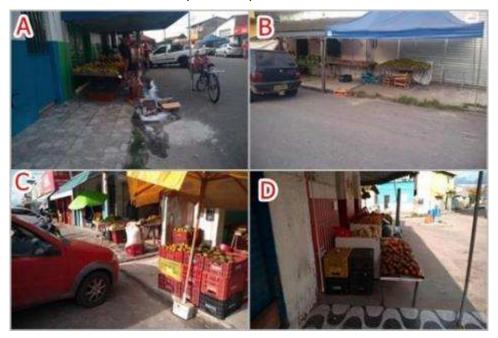
Figura 7. Calçadas ocupadas com barracas de frutas e verduras no bairro Pequi, Eunápolis - Bahia

Essas calçadas possuem três perfis quanto ao seu uso comercial: a primeira é a presença de barracas de frutas e verduras (figura 7). Durante a semana predominam aquelas barracas que estão na calçada de maneira permanente, ou seja, ocupam aquele espaço de maneira integral, no sábado surgem barracas temporárias tanto nas calçadas quanto nas ruas, cujos vendedores são em sua maioria agricultores familiares que vêm da zona rural ou de distritos com o objetivo de vender sua produção.

Figuras A e B: Rua Boa Vista; Figuras C e D: Rua Belmonte; Data das fotos: 01 de fevereiro de 2022. Fonte: Elaborado pelo autor

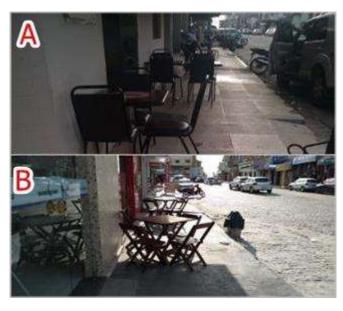
Figura 8. Calçadas ocupadas com mesas e cadeiras no bairro Pequi, Eunápolis - Bahia

O segundo perfil diz respeito à ocupação das calçadas por bares, lanchonetes e restaurantes (figura 8). Esta ocupação ocorre por estabelecimentos formais e informais, os comércios formais nos quais não dispõem de espaço interno e recorrem às calçadas ou mesmo para ampliar o atendimento aos clientes; já os informais não dispõem de uma estrutura física consolidada, na maioria das vezes com barracas e quitandas nas calçadas colocando também mesas e cadeiras que ocupam todo o perímetro da calçada.

Figura A: Rua Princesa Isabel; Figura B: Rua Cristóvão Colombo Data das fotos: 01 de fevereiro de 2022. Fonte: Elaborado pelo autor

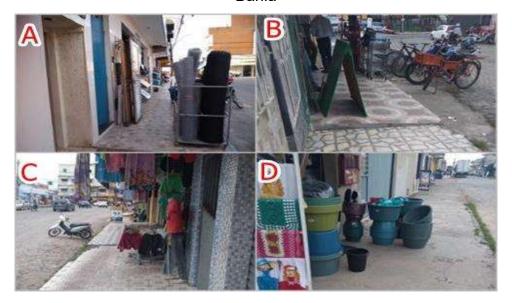
Figura 9. Calçadas ocupadas com mercadorias no bairro Pequi, Eunápolis - Bahia

O terceiro perfil é a ocupação das calçadas por supermercados, lojas de vestuário, lojas de materiais de construção, borracharias e conveniência (figura 9), que expõem seus produtos na porta dos estabelecimentos com o objetivo de atrair clientes e dar visibilidade aos produtos, ocupando de forma integral o espaço da calçada.

Figura A: Rua Boa Vista; B: Rua Santa Rita; Figura C: Cristóvão Colombo; Figura D: Rua Bela Vista. Data das fotos: 01 de fevereiro de 2022.

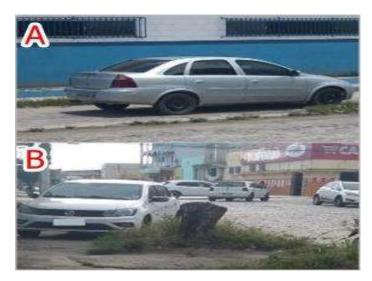
Figura 10. Carros estacionados nas calçadas em ruas do bairro Pequi, Eunápolis -Bahia

Na figura 10 é possível observar em ruas do bairro calçadas utilizadas como estacionamento, além de ser contra lei e passível de multa demonstra um desrespeito e falta de fiscalização pelo poder público, expondo a população a diversos riscos e ficando nítido o descaso dos motoristas para com as leis vigentes.

Figuras A e B: Rua Bela Vista
Data das fotos: 01 de fevereiro de 2022.
Fonte: Elaborado pelo autor

Portanto chama-se atenção para a necessidade da prefeitura e órgão competentes atuarem na fiscalização das calçadas, notificação dos
